WD 管理徹底のお願い【微細構造観察装置】

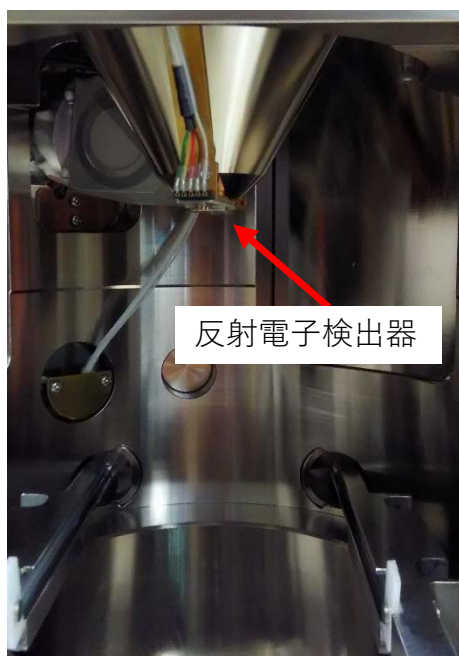
図 1 反射電子検出器

微細構造観察装置について、図 1 に示す反射電子検出器へ物体が干渉した形跡が見られました。今回、反射電子検出器の故障は見られませんでした。故障した場合、高額な修繕費用が必要となります。また、最悪の場合、装置を利用できなくなる可能性もございます。

微細構造観察装置をご利用頂く際は、図 2 に示す WD を必ず 8mm 以上確保し、装置内部と試料の干渉が無いようご注意ください。WD を 8mm 以上確保する旨は、手順書にも記載しておりますのでご確認ください。

もし、装置内部と試料の干渉があった場合、速やかに装置管理担当者へご連絡下さい。
